# Alat za ispitivanje zupčastih remena s tehnologijom remena u ulju **BIO TOOL**

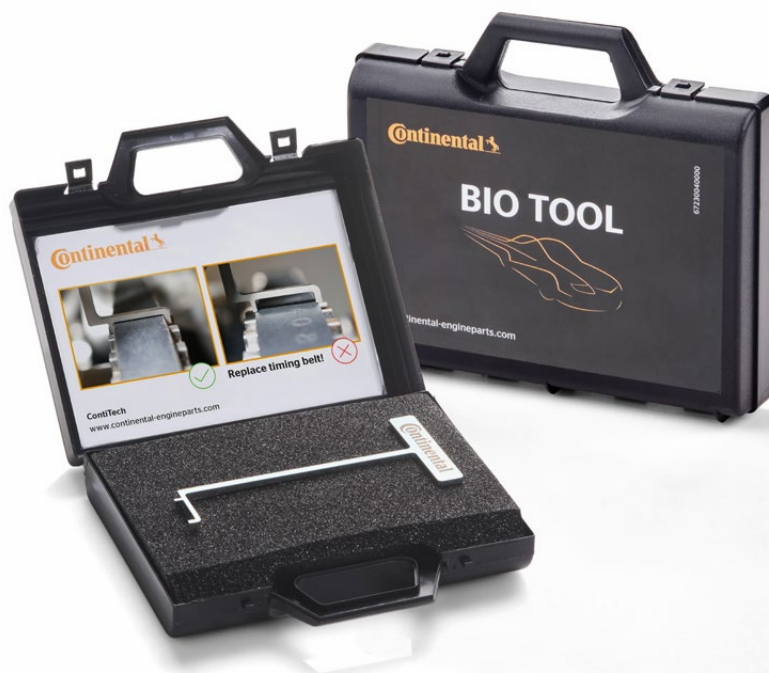
Pomoću alata BIO TOOL stručnjaci za motorna vozila mogu brzo, jednostavno i pouzdano provjeriti zupčasti remen – izravno tijekom ugradnje. Alat mjeri širinu remena i uspoređuje je s graničnom vrijednošću koju je odredio proizvođač. Ako je remen preširok, mora se zamijeniti.
